# 3Dスキャナを活用した港湾施設の補修設計

沿岸・港湾事業部 港湾部 市川 雅也、岡庭 翔一、環境調査事業本部 環境調査部 大野 敦生、金 俊弘

※本事例は、国土交通省関東地方整備局千葉港湾事務所からの委託業務のなかで実施した内容の一部です。

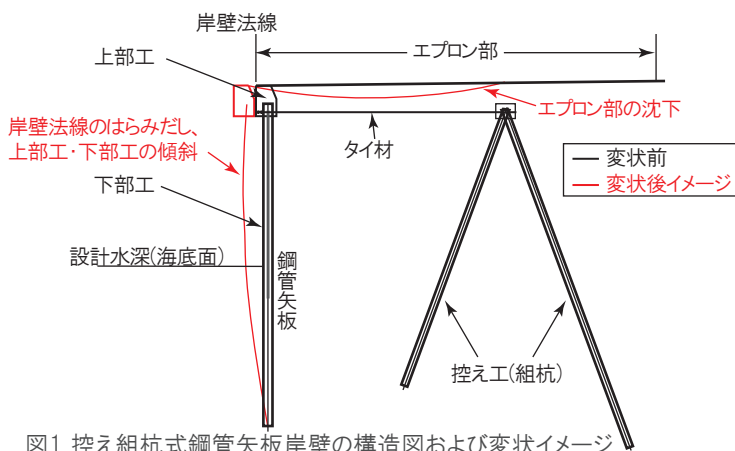
図1 控え組杭式鋼管矢板岸壁の構造図および変状イメージ

B岸壁では、岸壁法線のはらみだしやエプロン部の沈下等顕著な変状が確認され、供用を停止しました。変状の原因を確認するためにB岸壁エプロン部の試掘調査が実施され、タイ材や控え工に変状があることが判明しました。そのため、施設の安全確保および延命のためにタイ材や控え工の取り換えと鋼管矢板の防食工が実施されました。

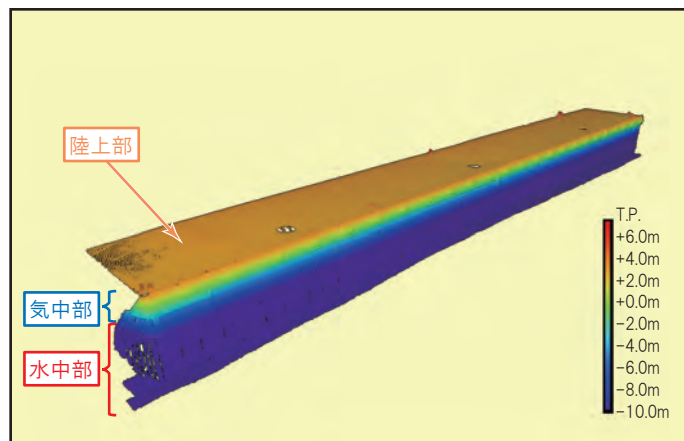
図3 岸壁の3次元モデル

A岸壁、C岸壁それぞれについて計測したデータを合成し、3次元モデルを作成しました(図3)。3次元モデルの任意の測線から横断面を作成して(図4)、タイ材や控え工の変状に伴って生じたと考えられる変状が発生していないかを確認しました。

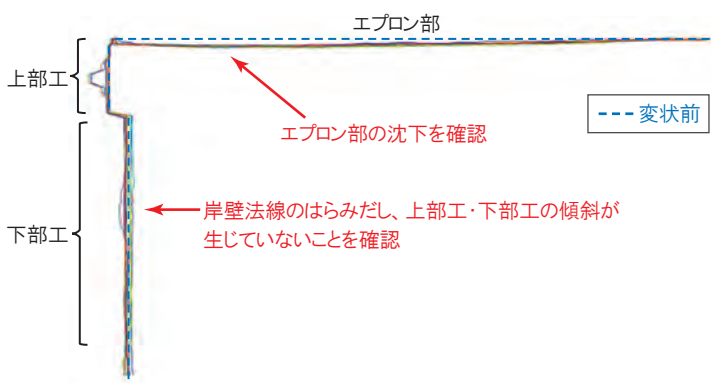
図4 3次元モデルから作成した岸壁の横断面図

両岸壁とも、横断面ではエプロン部の沈下が見られるものの、岸壁法線のはらみだしや上部工・下部工の傾斜は見られず、エプロン部の沈下は、タイ材・控え工の不具合によるものではないと考えられました。

この結果より、A岸壁、C岸壁は、防食工(樹脂製保護カバー方式)による前面鋼管矢板の腐食対策を行うことで施設の安全確保および延命を図ることが可能であると判断し、補修設計を行いました。
