多くの漁港施設は高度経済成長期に建設されて老朽化が進行しており、長寿命化を図るためには点検が重要です。従来の潜水士による水中部の点検を代替する技術として、(国研)水産研究・教育機構、(一社)水産土木建設技術センターと共同で水中ドローンを用いた点検手法を確立しました。

水中ドローンによる漁港施設水中部の点検

環境調査事業本部 技術開発室 古殿 太郎、西林 健一郎、西 翔太郎

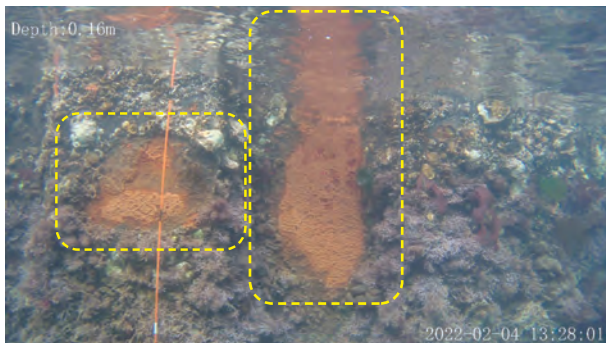
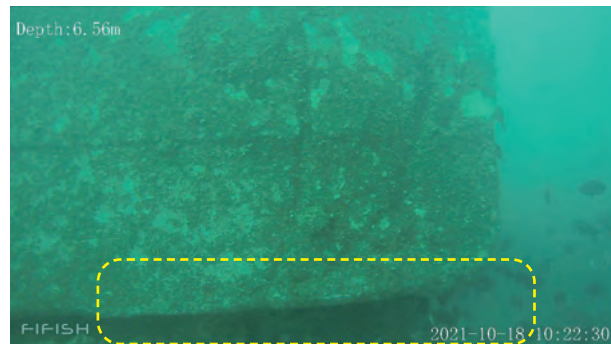
面的撮影では水中ドローンを水平または鉛直方向に移動させながら、点検対象となる水中構造物を連続的に撮影しました。水中ドローンの画像から、漁港施設老朽化度a、bに相当する比較的規模の大きい変状や、音響機器では確認できない発錆を把握できたことから、簡易点検では潜水目視の代替が可能であると考えられます(写真3)。また、得られた動画から数百枚の静止画を切り出して画像処理ソフトで結合することにより、点検対象区域全体を1枚の画像とした「結合画像」を作成することができました。矢板護岸では電気防食陽極の状況や配置が明確に確認でき(図1)、結合画像は変状の位置や経年変化を把握するうえで非常に有効です。

写真3 発錆(上)と基礎部洗堀(下)

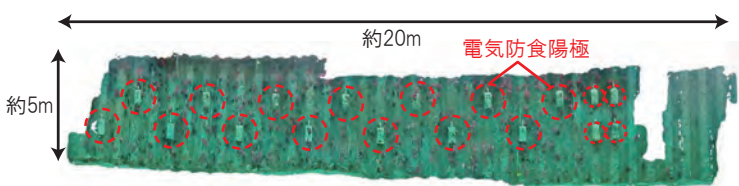
図1 矢板護岸の結合画像

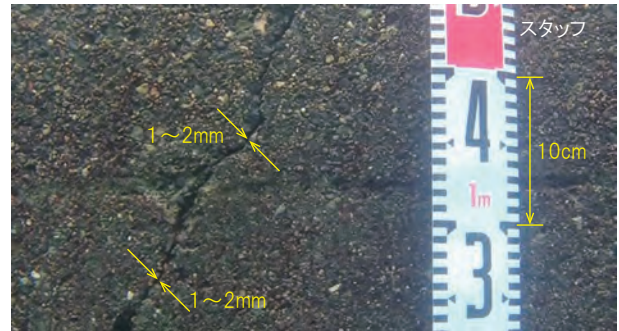
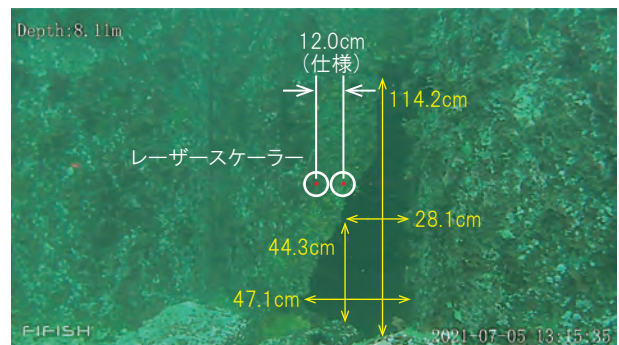
詳細点検では比較的小さな変状の大きさを把握する必要があります。既知の変状の直近にスタッフ(物差し)を垂下して水中ドローンで撮影することにより、老朽化度cに相当する幅1~2mmのひび割れを確認しました(写真4上)。また、FIFISHでは搭載されているレーザースケイラーによりスタッフを用いずに変状の大きさを把握することができました(写真4下)。

写真4 ひび割れ(上)と開孔(下)のサイズ計測
