# 長良川中流部礫河原再生箇所における ヤナギ類の抑制条件の検討

のぞえ けんじ    きたおか ひろなお    やまもと こういち    かがわ ま き    かがわ やすよし  
野副 健司<sup>1</sup>・北岡 洋尚<sup>1</sup>・山本 晃一<sup>1</sup>・賀川 真樹<sup>1</sup>・賀川 泰棋<sup>1</sup>

本業務では、長良川の52.8～54.8kの礫河原再生箇所でのモニタリング結果を基に、事業の効果を把握するとともに工事の課題について検討した。平成30年7月豪雨に伴う大規模出水により、対象区間では礫河原が大幅に拡大したが、一部の施工箇所ではヤナギ類が生育し、大規模出水でも流出しなかったため、礫河原が維持されなかった。そこで、平面二次元河床変動計算を用いて大規模出水を再現し、それらの条件の違いを検討した。その結果、出水ピーク時の無次元掃流力が0.05を超過しない箇所ではヤナギ類が生育し、拡大していた。新たな場所で礫河原再生を検討する場合、当該区間の地形や水理特性などを考慮し具体的な対策を講じていく必要がある。

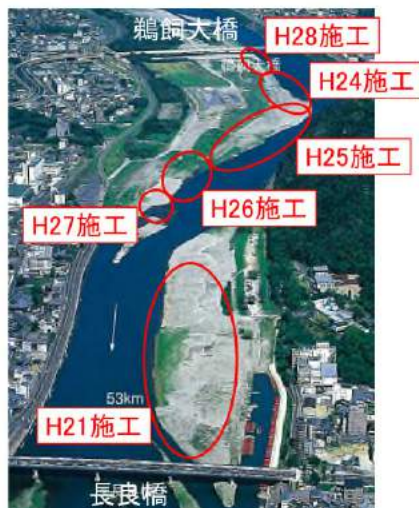
図-3 長良川中流部の礫河原再生工事の実施状況<sup>5)</sup>

長良川52.8～54.8kでは、礫河原再生事業の一環として、平成21年度から平成28年度にかけて、表土剥ぎ・掘削等の礫河原再生工事が実施された（図-2、図-3）。

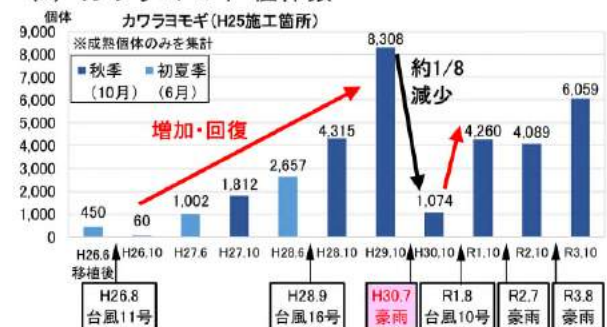
図-5 モニタリング調査結果

### (a) 自然裸地・シナダレスズメガヤ群落 面積

### (b) カワラヨモギ 個体数

### (c) ヤナギ類（コゴメヤナギ） 個体数

モニタリングの結果、平成28年度に工事が完了した後、平成30年7月豪雨に伴って大規模な出水（図-4）が発生したことで、対象区間の礫河原が大幅に拡大した（図-5(a)、図-6）。また、礫河原の周辺には、大規模出水後に一時的に減少したものの、礫河原固有の植物であるカワラヨモギの個体が維持されていた（図-5(b)、図-6）。これらの結果は、再生工事によって砂州が攪乱される条件が整えられ、礫河原の形成・維持が促進されたことを示していると考えられる。

は、工事を行っても時間の経過に従い草地化するもにヤナギ類が定着・拡大し、大規模な出水が発生しても定着したヤナギ類が流出しなかった（図-5(c)、図-6）。これは、この場所が出水による攪乱が起きにくい条件となっているためと想定された。
