## 新たな取り組み

## Working Report

**i-NET**

JANUARY 2021 Vol.57 (2021年1月発行)

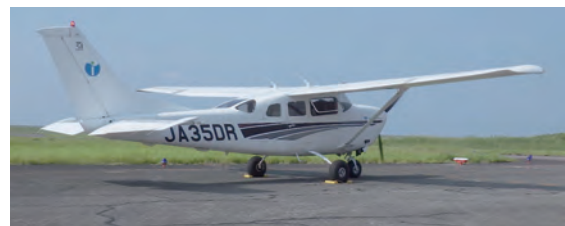
写真1 当社所有機体

現地調査には、当社の所有機体(テキストロン社製 T206H セスナTurbo Stationair(JA35DR))等を使用しました(写真1)。同時期に複数海域で調査を実施したため、最大で3機を同時に運航して調査を行いました。

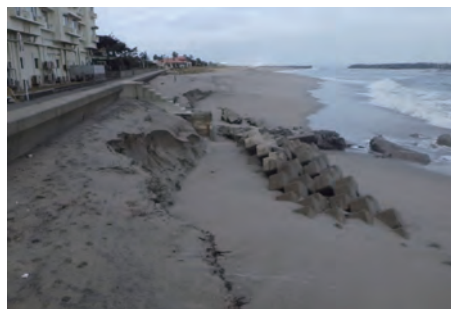
写真1 台風1919号襲来後の浜崖形成(皆生工区)

この台風1919号による高波浪によって、皆生工区および富益工区の人造リーフ周辺海域で浜崖形成が発生したことが確認されています(写真1)。

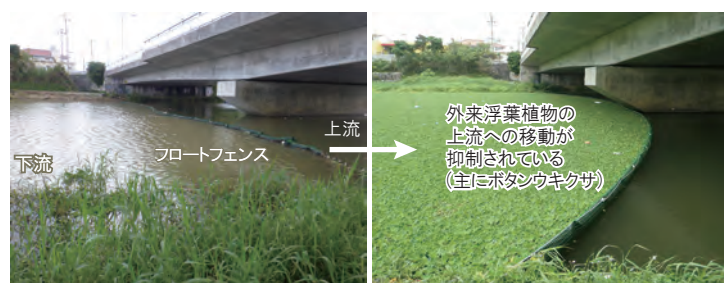
写真3 設置したフロートフェンス

・外来浮葉植物の拡散をフロートフェンス設置によって抑制し、密集群を形成させず、大量繁茂させない(写真3)。

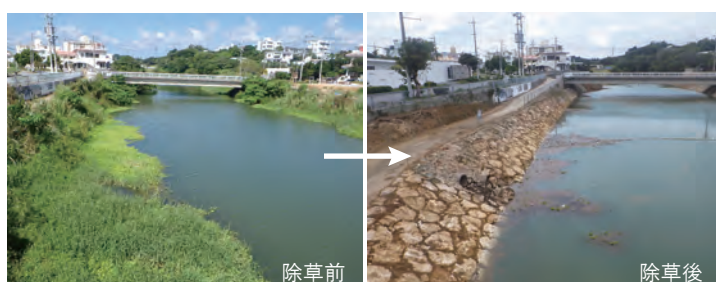
写真4 抽水植物帯の除去の様子(左:除草前、右:除草後)

・外来浮葉植物繁茂の温床となる抽水植物群落の除去により、滞留を抑制する(写真4)。

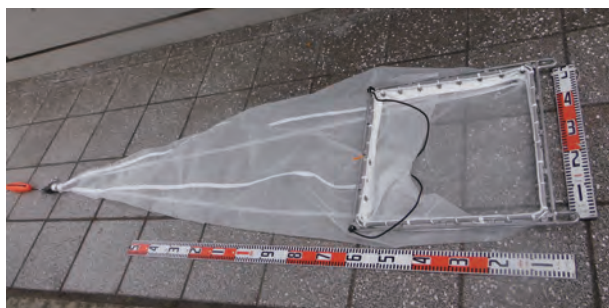
写真1 採取に使用したサーバーネット改変ネット

本業務ではニューストンネットより少し小さい、河川底生  
動物調査に利用されている網口50cm×50cmの方形の  
サーバーネットを、MPの採取を考慮した目開きの網に張り  
変えて使用しました(写真1)。このほか、検討会の意見を  
参考に流速が遅い地点でも、ろ水量が測定できるよう低  
速ろ水計(写真2)を採用する等、河川調査に適した工夫  
を行いました。

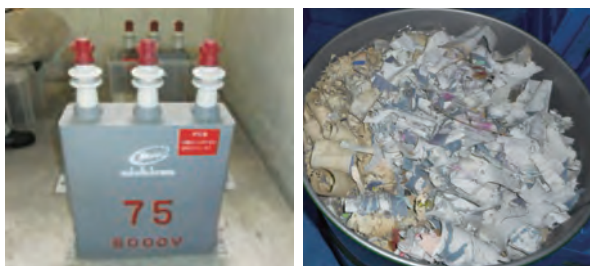
写真1 PCB廃棄物例(左:コンデンサ<sup>※2</sup>、右:感圧紙)

PCB廃棄物とは、PCBそのもの、PCBを含む油またはPCBを含む油が塗布され、染み込み、付着し、もしくは封入されたものが廃棄物となったものです。主なPCB廃棄物としては、トランス・コンデンサ用の絶縁油、橋梁等構造物の塗膜および感圧紙等があります(写真1)。

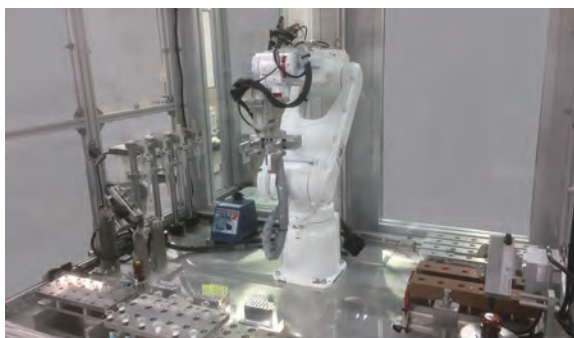
写真3 PCB前処理の自動化装置

また、絶縁油中のPCB分析作業の自動化、効率化を図るため、2016年に当社でアーム型ロボットによるPCB前処理の自動化装置を設計・開発しました。この自動化装置により、年間2,000検体程度の前処理を実施しています(写真3)。

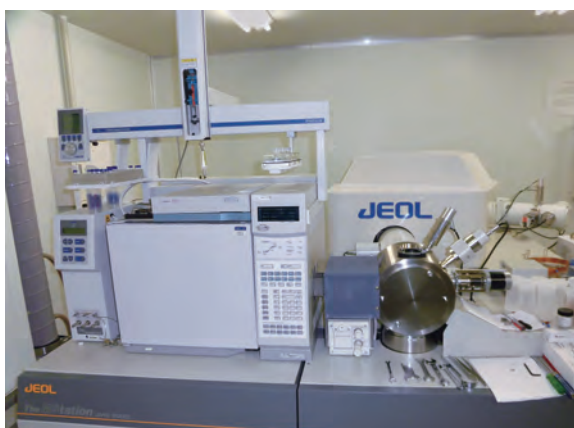
写真4 PCB測定装置(高分解能ガスクロマトグラフ質量分析計)

また、30年前より培ってきた高分解能ガスクロマトグラフ質量分析計(写真4)を用いたPCB分析のノウハウを活用し、同族体組成※4を調べることでPCBの由来を推定することが可能です(図1)。
