下新川海岸における空洞調査方法

建設技術事業本部 水工部 館山 晋哉

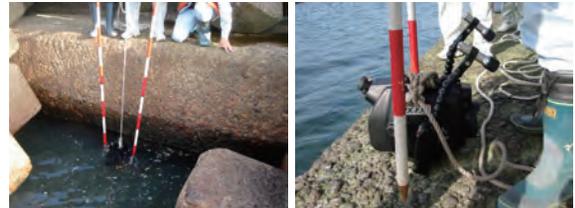
また、基礎部に調査孔を設置する方法も有効な調査方法ですが、消波ブロックが設置されているため、調査孔設置は容易ではありません。ブロックの存在しない箇所では、水中カメラや潜水により鋼矢板の腐食状況が確認できますが、このような箇所は非常に少なく、下新川海岸全体で実施することは不可能な状況でした(写真2)。

写真2 水中カメラによる鋼矢板腐食状況調査

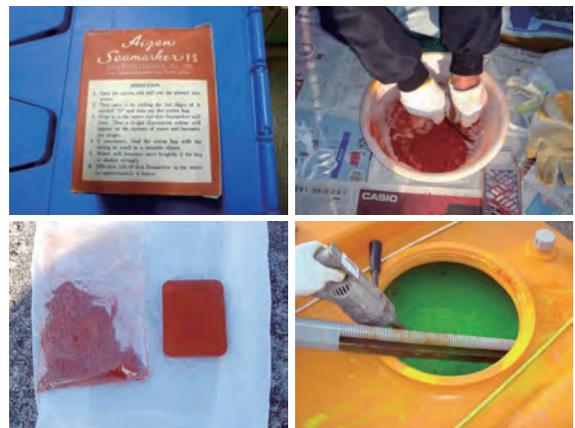
ここで、着色のための材料が問題となりましたが、無害で漁業等への影響のないもの、背面土砂を通過し海面に流出しても着色が確認可能な材料として、海難救助用の染料であるシーマーカーを採用することとしました。

シーマーカーは写真3に示すように、本来は固形ですが、通水試験実施にあたり、粉体にして使用することとしました。

写真3 シーマーカー

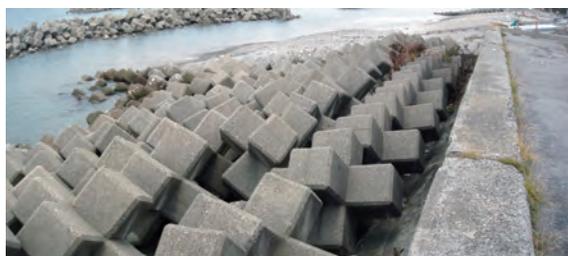
試験箇所は、今後の護岸工事の優先度が高い箇所として、民家が存在し、海岸堤防の前面に前浜が存在しない箇所を選定しました(写真4)。

写真4 試験箇所の状況

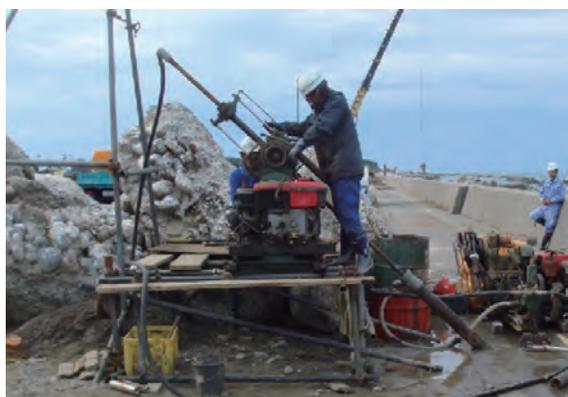
着色水の注入は、試験作業の効率性を考え、基礎付近までのボーリング孔を削孔し、そこから着色水を注入することとしました(写真5)。

写真5 基礎付近までの調査孔の設置作業状況

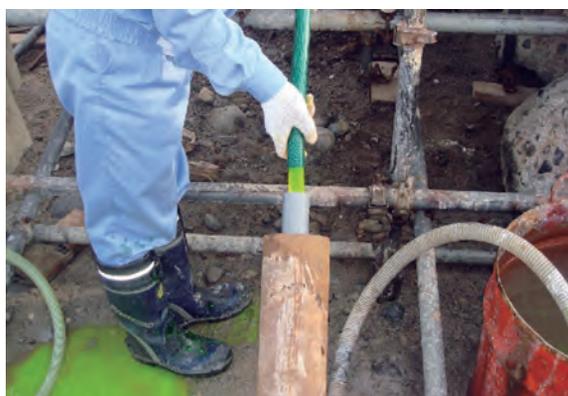
試験箇所の1箇所目では、1m³のタンク2基を用意し、タンク内で着色水を製作し、順次注入してゆく方法で実施しました(写真6)。この箇所では、合計約3,000ℓの着色水を注入しましたが、海岸への流出は確認できませんでした。

写真6 着色水の注入状況

この原因として、調査地点に空洞や矢板腐食が存在しないことが考えられますが、その他の要因として、着色水の注入量の不足や、着色水が、海面方向以外に拡散していった可能性が考えられました。

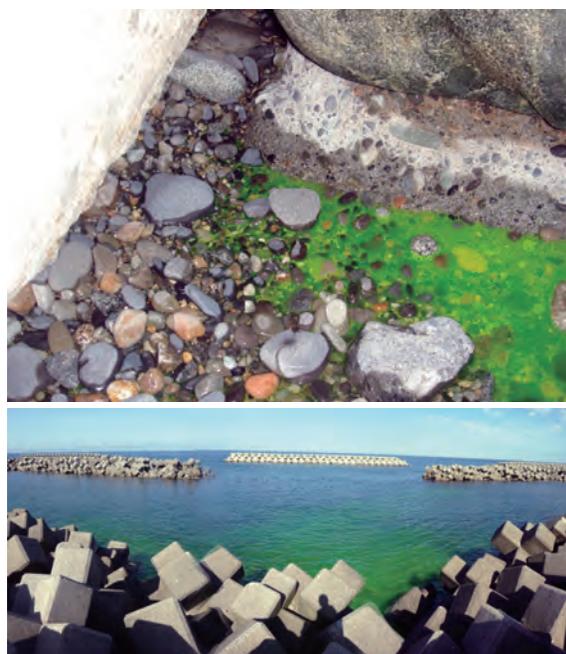
このような状況を踏まえ、次の調査地点では、ボーリング削孔後にポンプで直接海水を十分注水した後、粉碎したシーマーカーを直接孔内に投入し、さらに注水続ける方式をとりました。

この結果、シーマーカー投入の約10分後には、基礎部分からの色水の流出が確認され、空洞箇所が存在することを確認しました(写真7)。

写真7 着色水の流出状況

しかし、今回調査では空洞の有無は確認できますが、空洞箇所の特定までは至りません。効率性な空洞化対策を実施するための一次調査として、本調査方法で空洞存在の確認後に、消波ブロックを移設するなどして本格的な調査を実施するなど、調査の組合せにより、より効率的な空洞確認が可能であると考えます。
