Point

無電柱化推進計画策定等に必要で大規模現地調査支援ソフトの開発

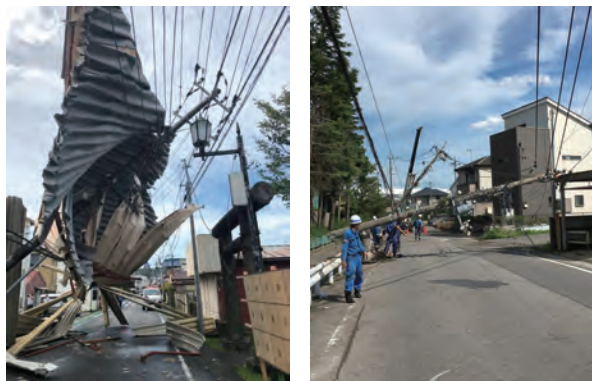
2019年に千葉県を中心とした関東南部を襲った「令和元年房総半島台風」は、東京電力管内で1996本の電柱が折損・倒壊・傾斜等の被害を受け¹⁾、長期にわたって停電を発生させる等、地域住民の生活に大きな影響を及ぼしました(写真1)。

写真1 令和元年房総半島台風による電柱損壊状況²⁾

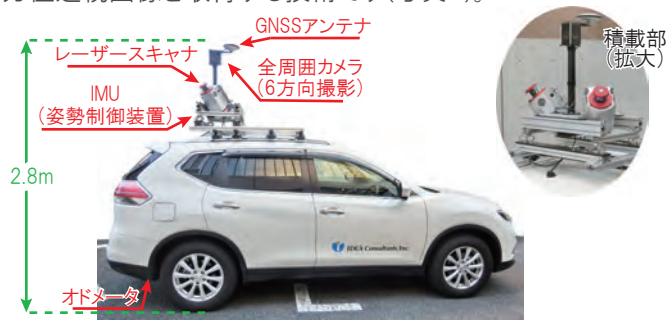
MMS調査技術は、計測装置を搭載した車両を走行しながら道路および周辺の3次元座標データと360度の全方位連続画像を取得する技術です(写真2)。

写真2 MMS調査車両

徒歩による現地目視で行う道路状況・沿道状況(地上機器設置スペースの有無)の調査を、取得した画像を用いる室内画像調査に変更することができます。作業性(分担・作業環境)の向上や照査の充実により、大規模現地調査の生産性向上と品質向上に有効な技術です。

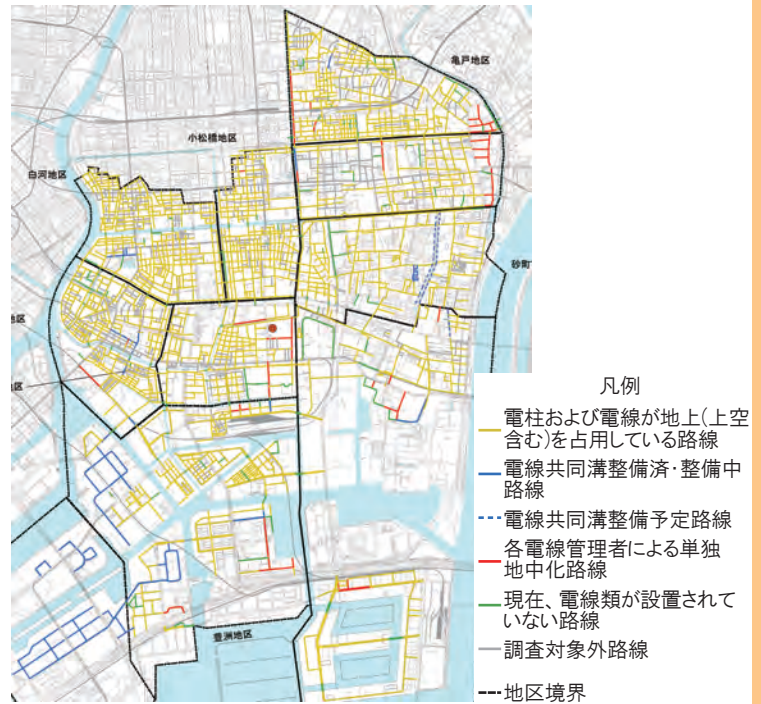
現地目視調査からMMS調査および室内画像調査に変更したことにより、調査路線延長約230kmの膨大な調査ボリュームに対して、1か月程度要していた現場作業を2週間程度に短縮できました。また、画像を用いた繰り返し調査や複数人による調査結果のチェックが可能となり、無電柱化状況図、歩道状況図、沿道状況図等の現地調査成果の品質向上を図りました(図1)。

図1 無電柱化状況図

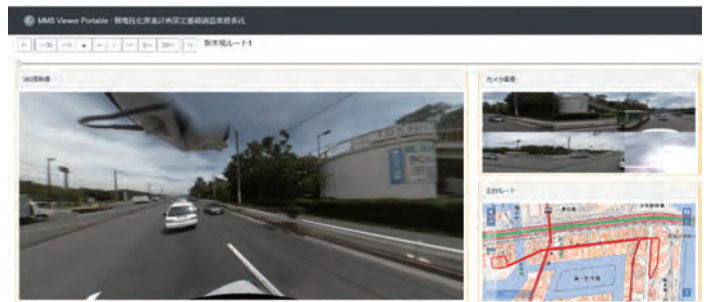
また、地図上で見たい場所の画像を素早く検索表示ができる等、効率的に画像を取り出すことができ、関係機関で対象路線の選定や事業手法の評議をする際に、現地状況に関する情報共有ツールとして活用が見込まれます(図2)。

図2 画像閲覧画面(360度全方位画像、走行軌跡図)

閲覧画像は地図上で位置表示を行い、地図上で見たい場所を選択表示できる機能を付加しました。

国土地理院地図(地理院タイル)を使用し、その上に動画撮影時に取得したGPSデータから作成した走行軌跡データを重ねて表示するシステムとしました。

従来の膨大な量の写真台帳で納品していた現地状況写真集をソフトのインストールなしで閲覧できるHTML形式の360度全方位画像データで納品しました。
