音響計測機器および光学機器による インフラ点検技術

国土交通省北陸地方整備局
新潟港湾空港技術調査事務所

第16回 企業技術説明会

環境調査事業本部
技術開発室 室長

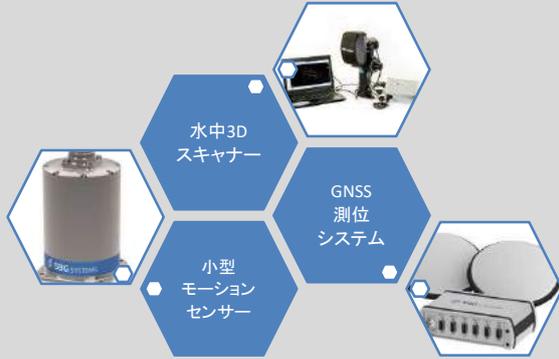
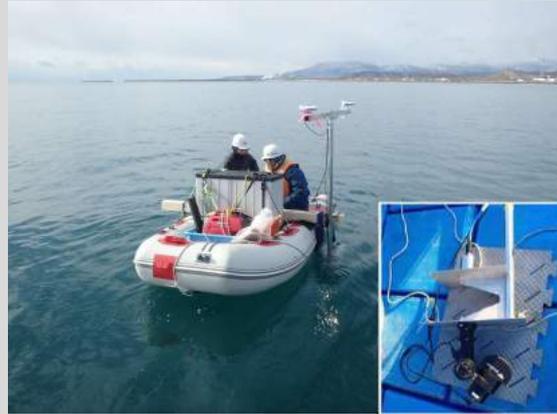
モーションセンサーにより動揺を補正し、航行（5~7km/h）しながらの計測が可能

広範囲を最も効率よく計測。点群密度・精度は水底静置計測より低い。
（平成28年度 次世代社会インフラ用ロボット開発・導入の推進で試行的に導入）

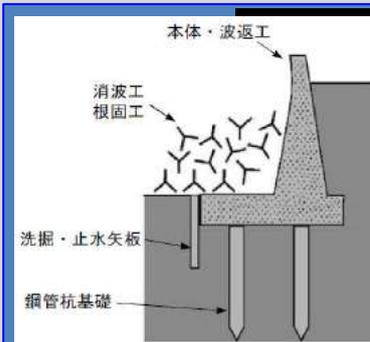
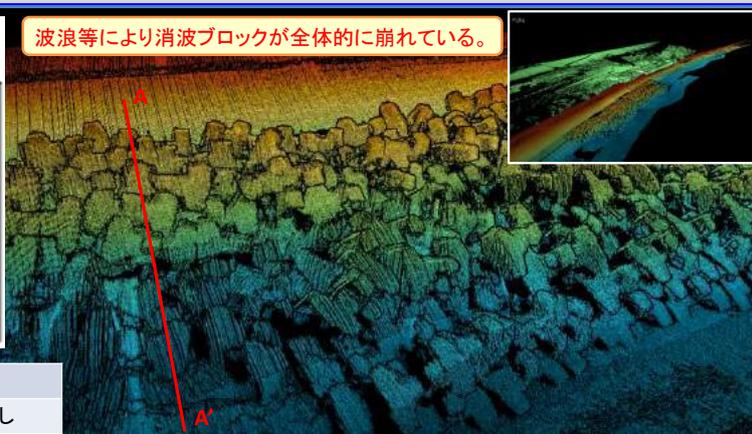
特殊堤防・護岸の点検事例（モーションスキャン）

波浪等により消波ブロックが全体的に崩れている。

護岸・被覆工	損傷、ずれ、目開き等 水中部傾斜・はらみ出し
消波・根固工	ブロックのずれ、損傷
河床	洗掘、吸出し土砂の堆積

A-A' 断面形状を設計図面と比較 → 復旧工の必要性検討
→ 維持管理計画(長寿命化等)の策定

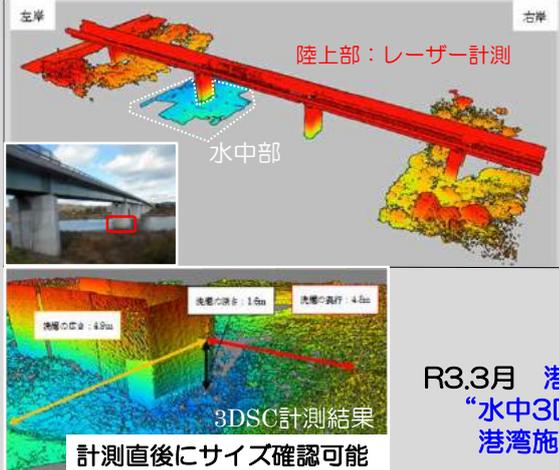
国土交通省インフラ定期点検への活用

H27開発技術が、R2に道路、R3に港湾施設の定期点検へ活用可能となった。
 機器の高性能化に伴い定期点検にレーザー・音響機器（点検支援技術）の活用が可能となった。

橋梁基礎 現地実証試験、水中部3D計測

R2.6月 3DSC可視化技術が点検支援技術に登録
 “計測・モニタリング技術（橋梁）BR030024-V0020”

橋梁定期点検 橋脚基礎の洗堀確認で活用可能

R3.3月 港湾の施設の新しい点検技術カタログ（案）に登録
 “水中3Dスキャナーによる水中構造物の形状把握システム”
 港湾施設の定期点検で活用可能

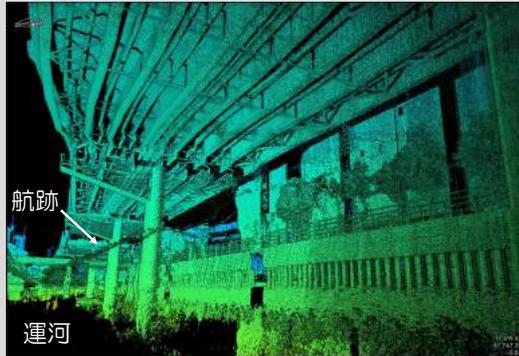
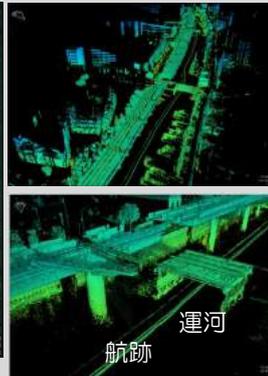
【船舶機装MMSによる首都高（生麦付近）下部計測事例】

陸上からは計測できない海岸直近の道路・橋脚の計測・点検

アクセス困難な区域（臨港道路、沖防波堤、災害箇所等）を短時間で効率的に計測

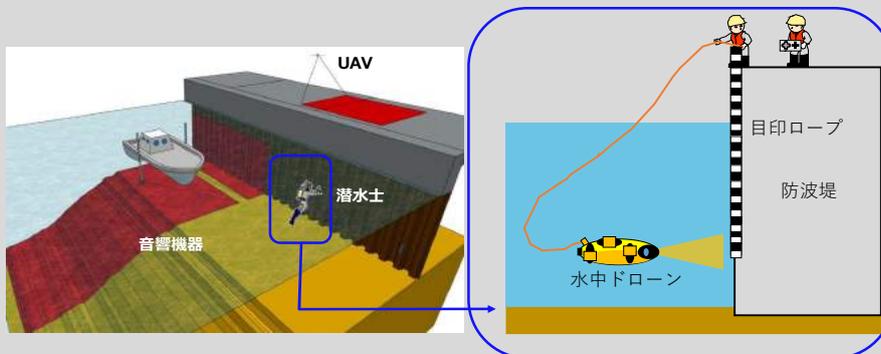
- 高性能化・一般普及が進んだ光学機器により小規模変状（ひび割れ、発錆等）を画像撮影・変状確認
- 水中ドローンにより適用条件や老朽化判別精度を検証

【水中ドローン (FIFISH V6PLUS)】
機体サイズ: 383mm × 331mm × 143mm
空中重量: 5kg
最大速度: 3ノット
駆動時間: 6時間
カメラ解像度: 12MP、4K UHD
カメラ視野角: 水平166°
ライト照度: 6000ルーメン

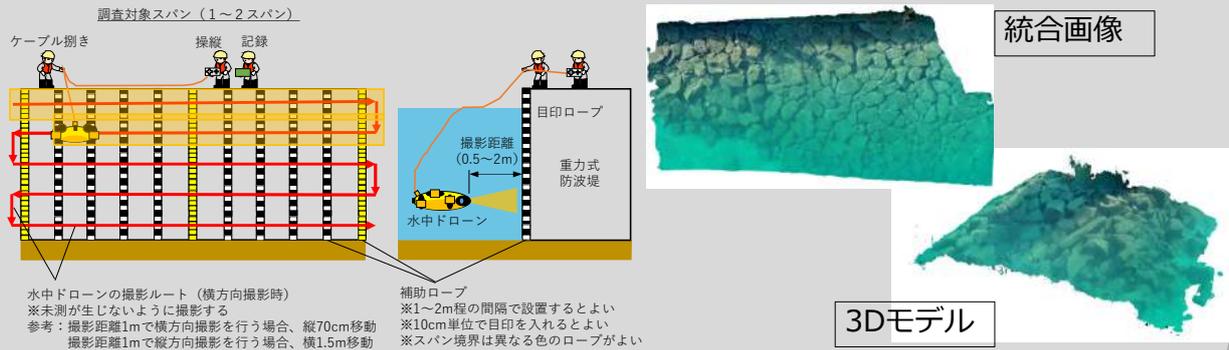
現地試験結果 面的撮影 統合画像の作成

撮影した動画から撮影対象区域全体の静止画（統合画像）を作成

- 対象スパン全体を上下または左右に移動しくまなく撮影。
- 動画から市販ソフトで**0.3~0.5秒ごとに静止画をキャプチャ**
- 数百枚の静止画を市販ソフトで処理して統合。空中ドローンでは一般的な手法だが、**水中動画はブレが大きく濁り等により画質も低い**ため**従来型水中ドローンではうまくいかなかった。**
→流れや波により水中ドローンの姿勢や撮影対象までの距離が不安定。画質は1080p（空中ドローンは4K）
- 最新型水中ドローン**では水中姿勢が安定しているため動画のブレが小さく4Kのため**統合画像、3Dモデルが作成できた。**

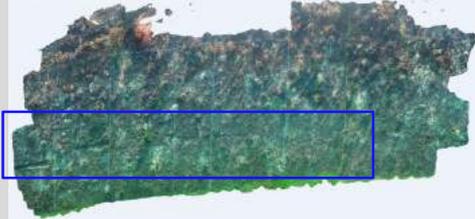
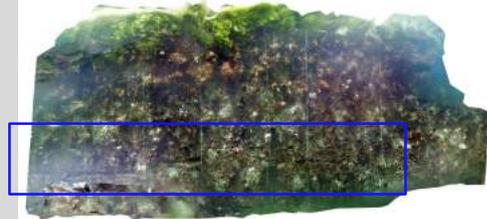
現地試験結果 CO（コンクリート）構造物

面的撮影結果：動画から静止画をキャプチャ・統合したモザイク図を作成

最新型水中ドローン 4K 歪み小さい

従来型水中ドローン 1080p 歪み大きい

- 最新型、従来型とも動画から欠損や微細なひびを明瞭に確認。
- 最大流速が0.4m/sと速く従来型の水中姿勢や動画は不安定。
- 流速が速い場合は、鉛直移動による撮影では水中ドローンが流されて未撮影部が発生した。

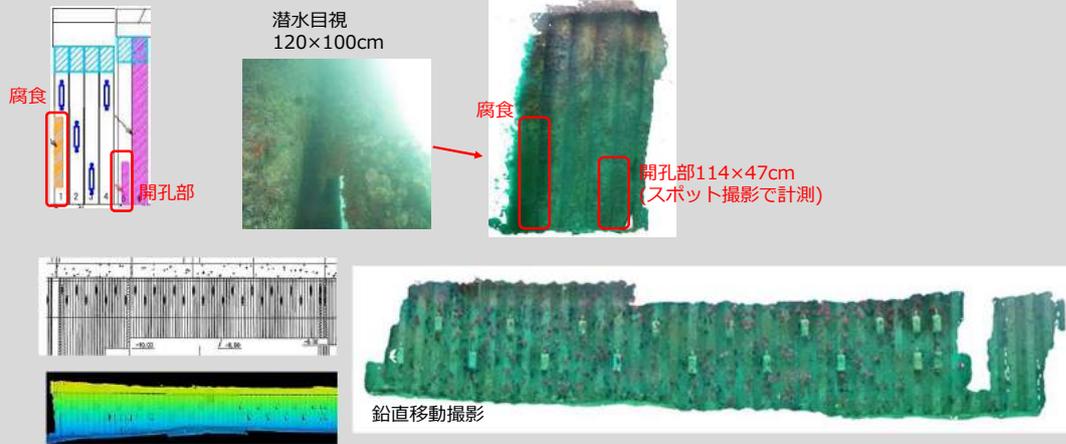
現地試験結果 鋼構造物

面的撮影結果：動画から静止画をキャプチャ・統合したモザイク図を作成

- 最新型、従来型とも動画から腐食や開孔部を明瞭に確認できた。
- 鋼矢板は凹凸が鉛直方向に連続しているため、鉛直移動による撮影が効率的であった。

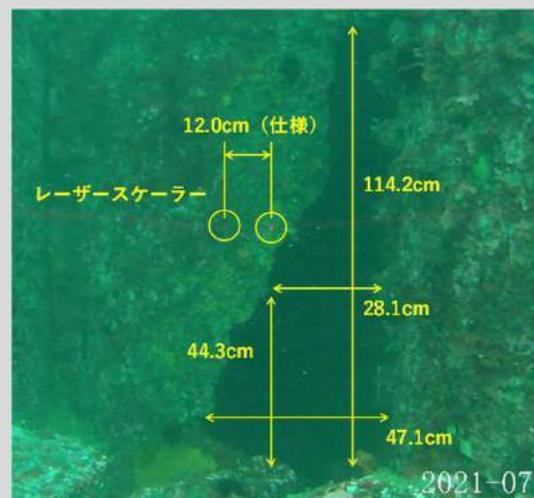
現地試験結果 レーザースケイラーによる計測

スポット撮影結果

- レーザースケイラーはスポット撮影による変状サイズ確認に有効であった。
- 機種によりソナーによる距離ロックやAIによるフォーカスロック等の機能がある。

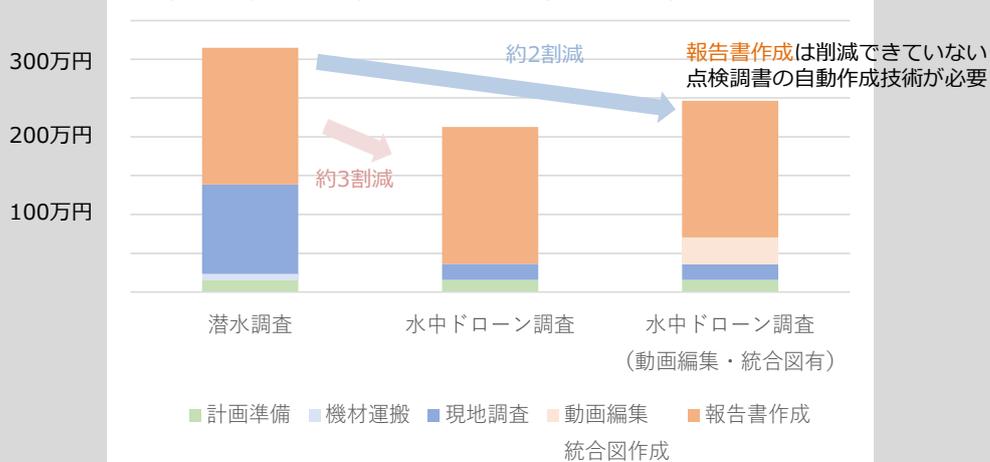
現地調査日数：潜水調査⇒3日 水中ドローン調査⇒2日

水中ドローン調査は潜水調査に比べ約3割の費用減
