# 熱赤外線カメラ搭載ドローン

いであ

港湾海岸保全施設点検に活用

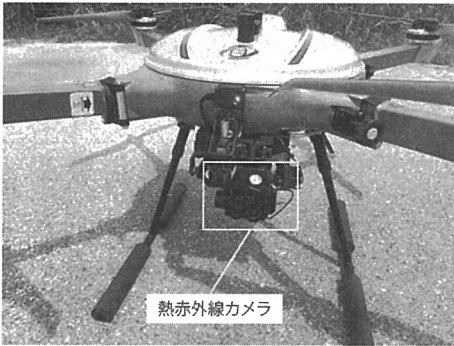
熱赤外線カメラ搭載ドローン

部の部材で温度差が生じる特性に着目し、温度を平面的に感知できる熱赤外線カメラを利用して天端被覆工直下の空洞を把握する維持管理が注目されている。いであではドローンに熱赤外線カメラを搭載し、港湾施設や海岸保全施設の点検や環境調査に活用する取り組みを行っている。

同システムでは熱赤外線カメラによる撮影と画像処理熱赤外線カメラによる撮影から画像処理までを一貫して行うもので、1回のドローン飛行（約15分）につき約2000枚×1000枚範囲の
