## 河川堤防の質的整備計画 ～土器川水系土器川～

大阪支社 水圏グループ 志村 智昭

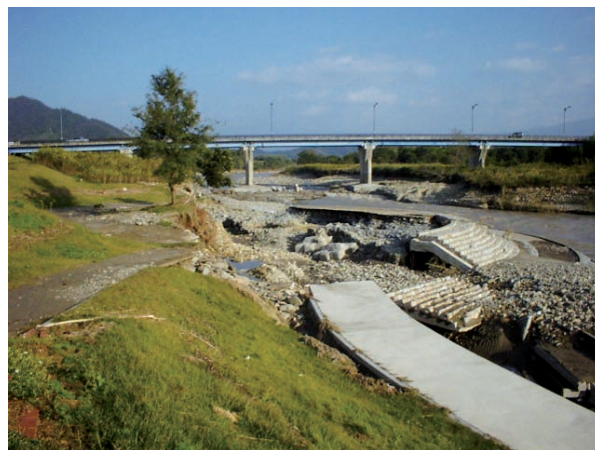
写真1 侵食による被害状況

土器川は幹川流路延長33kmと短く、流域で降った雨がすぐに川に集まります。そして、河川水位が上昇し、下流に勢いよく流れて河岸を削り取る河道特性を有しています。過去の出水時で被害も少なからず発生しています。
